SZ1A

Ημερολόγιο σταθμού Contest ΕΡΔΕ στον Κοκκινόλογγο Αγρινίου

Μέρος 5^ο : 01/01/2017-31/12/2017

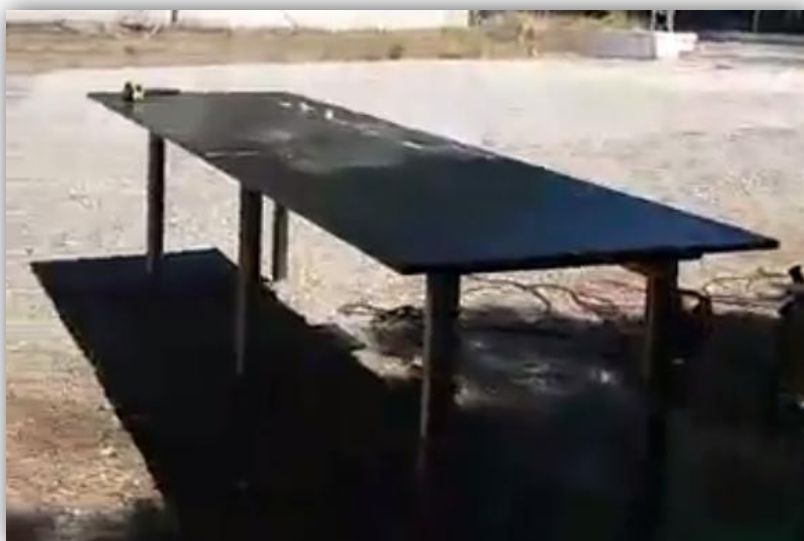
30/7/2017 Ο SV1RRP ανακατασκευάζει τους υπάρχοντες πάγκους για τα μηχανήματα, και φτιάχνει κι έναν καινούριο. Οι πάγκοι θα είναι 250X80 εκατοστά και 73 εκ. ύψος (τελικό). Συνολικά θα υπάρχουν τρεις πάγκοι και ο καθένας θα φιλοξενεί 2 σταθμούς (έξι συνολικά). Ο Κώστας φτιάχνει τη σιδηροκατασκευή (μετά θα προσαρμοστούν τα ξύλα) με τέτοιο τρόπο ώστε να επιτρέπεται η ελεύθερη κίνηση μεταξύ των δύο σταθμών κάθε πάγκου, ώστε να μην ενοχλούνται οι χειριστές με ενδιάμεσο εμπόδιο αλλά και να επιτρέπεται η χρήση και των 2 σταθμών από ένα χειριστή (SO2R).

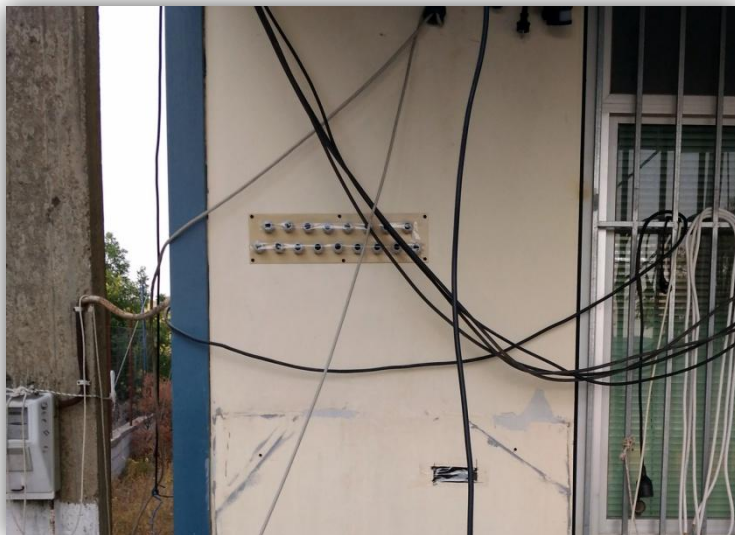
19-20/8/2017 Ο SV1CQK είναι όλο το ΣΚ στον σταθμό. Τοποθέτησε το πάνελ της εισόδου των καθόδων με στυπιοθλίπτες (αυτό που είχε ετοιμάσει ο SV1JMC). Θα τοποθετηθεί άλλο ένα πάνελ για την είσοδο όλων των υπόλοιπων καλωδίων (ρότορες, ρεύματος, συναγερμού, Ethernet). Παράλληλα έκανε κάποιες εργασίες «μαζέματος» του χώρου.

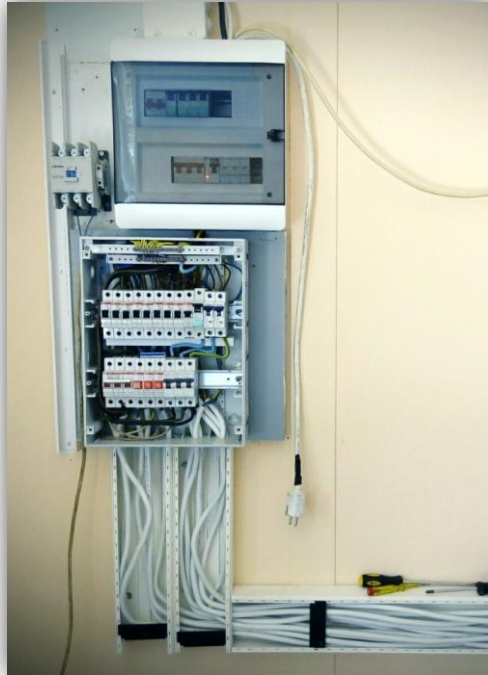
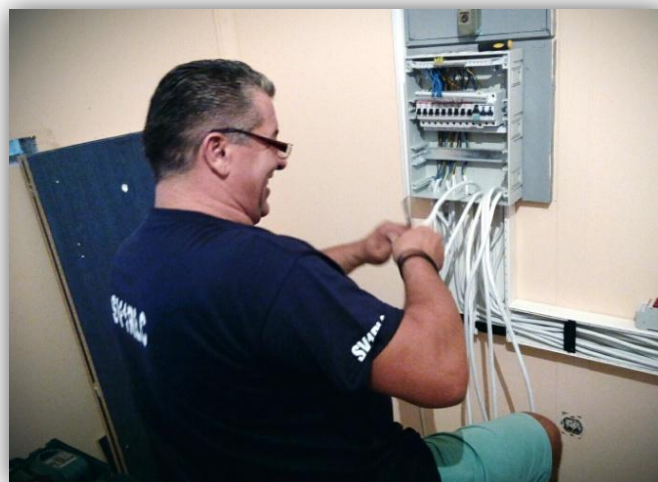
- Τοποθετήθηκε ο ηλεκτρολογικός πίνακας στο shack.

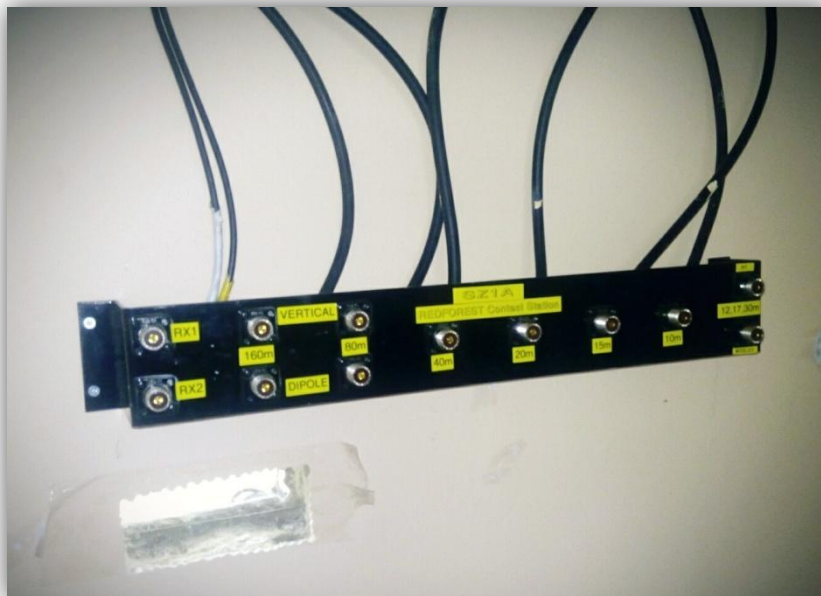
7/9/2017 Οι SV1DPI, SV1ETM πάνε στο σταθμό, βάζουν φερρίτες mix31 σε κάθε κάθοδο (10, 15, 20, 40, 80, 160, Beverage Radio1, Beverage Radio2) και τις περνάνε από τους στυπιοθλίπτες. Στη συνέχεια τοποθετούν ένα ράφι και πάνω σε αυτό τα μεταλλικά δοχεία με τα stubs. Η κάθε κάθοδος τοποθετείται στο stub της και στη συνέχεια οδηγείται σ' ένα panel. Το panel κατασκεύασε ο SV1DPI. Ο SV1ETM έφτιαξε μικρά πλακετάκια που τοποθέτησε πίσω από τους κονέκτορες, ώστε να ελαχιστοποιηθεί ο κίνδυνος να ξεκολλήσουν με τη χρήση, όπως συνέβαινε στο παρελθόν. Εκεί θα συνδέει ο κάθε σταθμός την κάθοδό του, κάθε φορά στην κεραία που επιθυμεί.

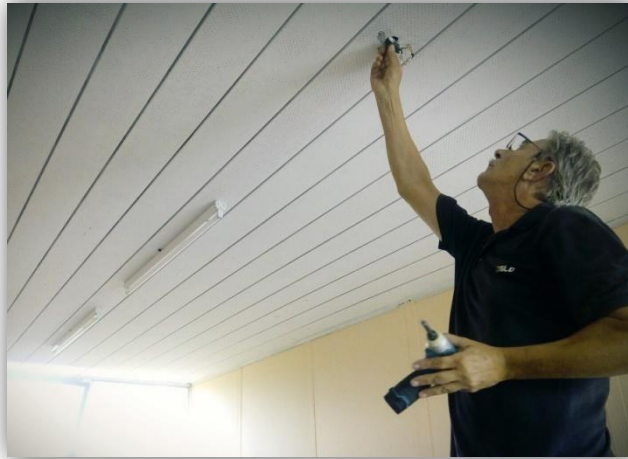
- Μπαίνει πάνελ με συτυιοθλίπτες για την είσοδο των καλωδίων ελέγχου (ρότορες, ρεύμα, δίκτυα, κλπ) Είχε μπει ξεχωριστό πάνελ για τις καθόδους.
- Φώτα shack. Τοποθετούνται τρεις συνολικά λάμπες φθορισμού μήκους 120εκ. η καθεμία.

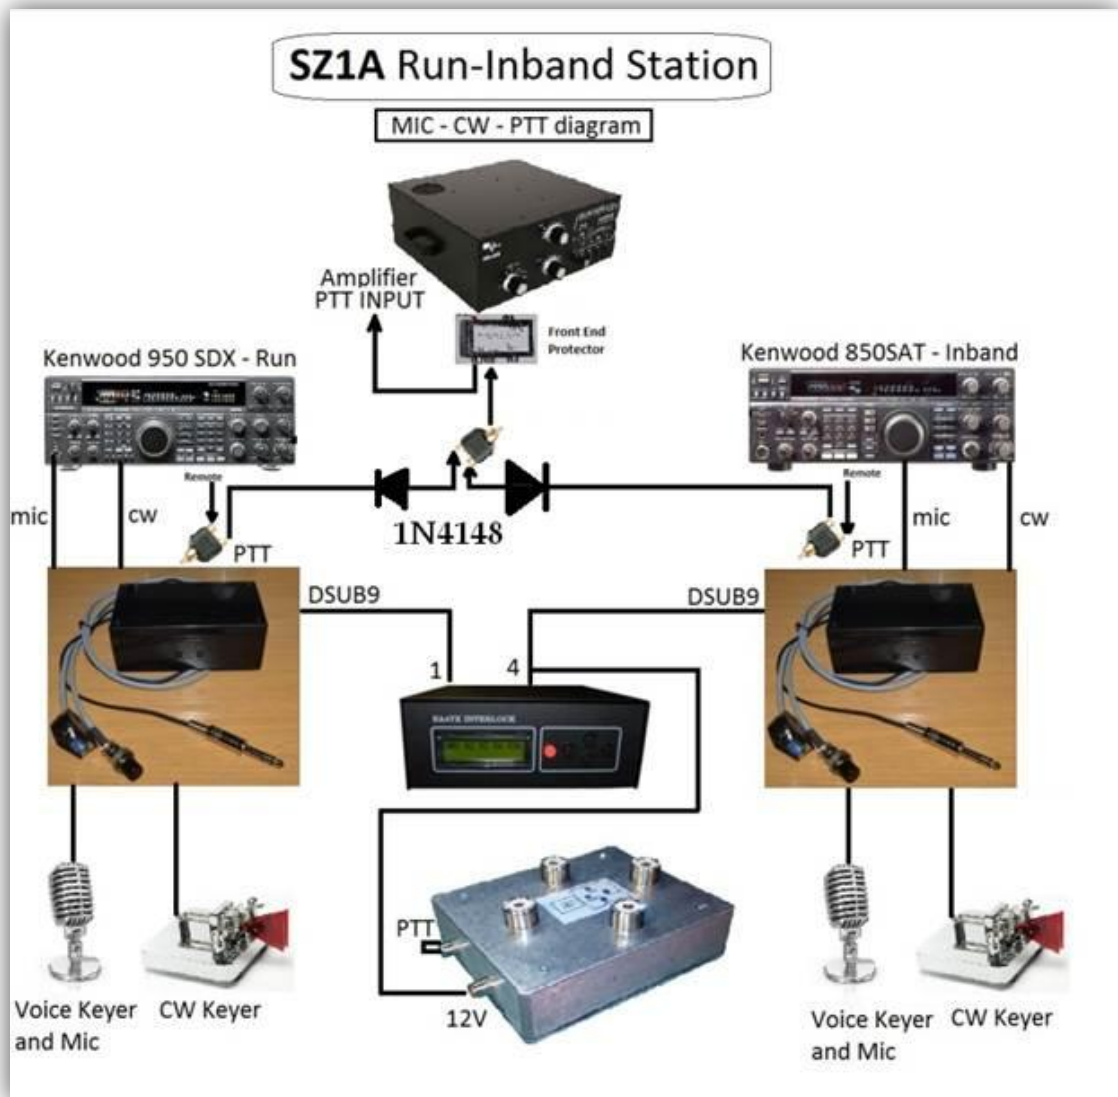
21/9/2017 Τρόπος σύνδεσης του Run και Inband ραδίου: Είναι βασικό το bandpass φίλτρο να είναι τοποθετημένο ΜΕΤΑ το διακόπτη κεραίας AS2X2, ώστε **και το inband ράδιο να εκπέμπει μέσω του φίλτρου**. Ο διακόπτης AS2X2 δίνει τη γραμμή <bandpass - ενισχυτή - κεραία εκπομπής> στο ράδιο 1 (Run – Kenwood 950) ενώ στο ράδιο 2 (Inband – Kenwood 850sat) δίνει την κεραία που χρησιμοποιούμε για RX και η οποία βρίσκεται 250μ μακριά (R7). Το Inband ράδιο μπορεί να ακούει χωρίς bandpass, καθώς και στην ίδια μπάντα (κάτι που μας ενδιαφέρει), λόγω απόστασης από τις άλλες κεραίες. Όταν το ράδιο 2 εκπέμπει, παίρνει τη γραμμή <Bandpass – Ενισχυτή – Κεραία>, που μέχρι τότε ανήκε στο ράδιο 1, ενώ το ράδιο 1 ακούει τότε με την κεραία που βρίσκεται μακριά. Είναι σημαντικό λοιπόν, **το Bandpass φίλτρο να είναι μετά το διακόπτη**, ώστε να λειτουργεί στην εκπομπή είτε του ενός είτε του άλλου ραδίου!

Ράδιο 1 RX - Ράδιο 2 RX	Ράδιο 1 TX - Ράδιο 2 RX	Ράδιο 1 RX - Ράδιο 2 TX
Yagi – R7	Yagi – R7	R7 - Yagi

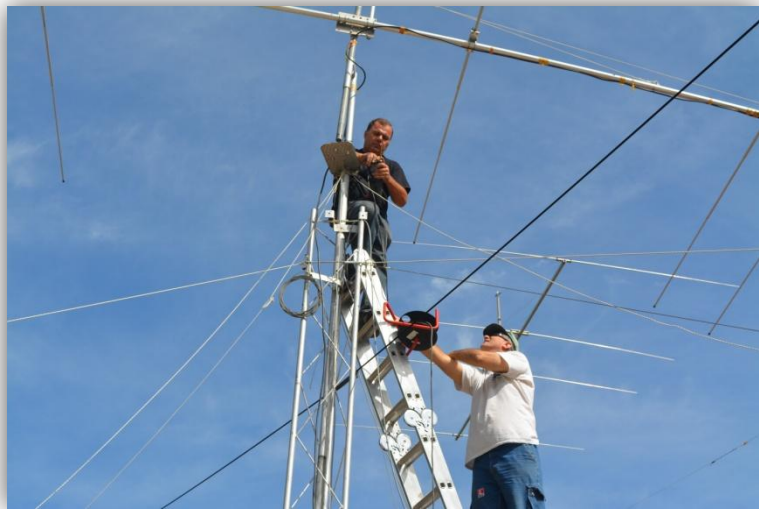
- Τοποθετήθηκε ο ρότορας Yaesu 800 που είχαμε αγοράσει από την Αμερική και συντηρήθηκε από τον SV1RK στην κεραία των 10μ. Χρησιμοποιήθηκε καινούριο καλώδιο 6Χ0,75 που αγοράστηκε.
- Συνδέθηκε ρελέ που θα κόβει το ρεύμα στο shack όταν μπαίνει ο

συναγερμός και θα το επαναφέρει όταν θα βγαίνει. Έτσι δε θα χρειάζεται να βγάζουμε και να βάζουμε πρίζες στα μηχανήματα για το φόβο υπερτάσεων στο δίκτυο.

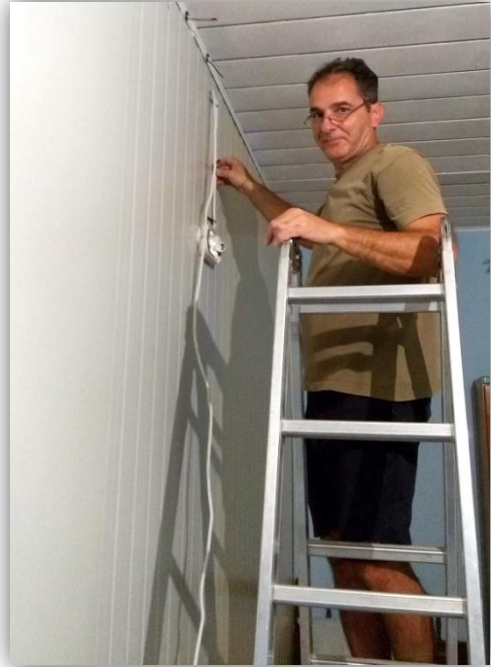
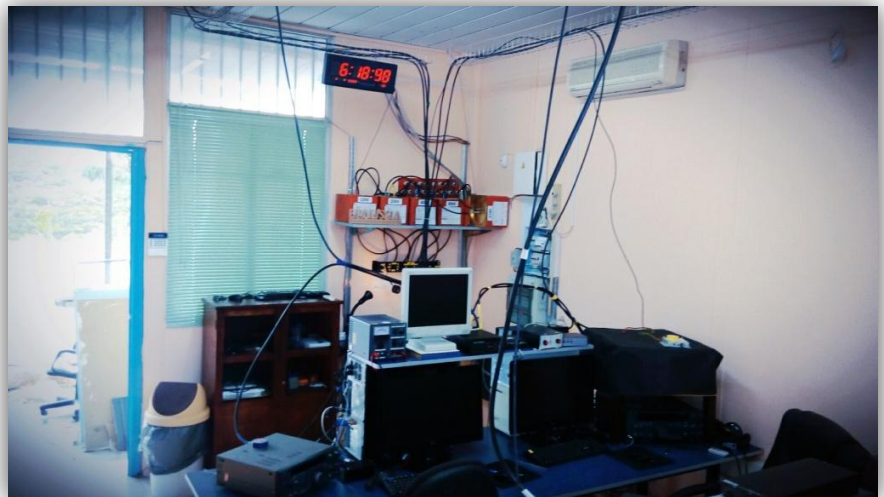
- Πέρασαν μέσα στο shack τα καλώδια των ροτόρων. Οι ρότορες τοποθετήθηκαν προσωρινά στο δεύτερο πάγκο, στη θέση του σταθμού 3. Μελλοντικά

θα μπουν στα ράφια.

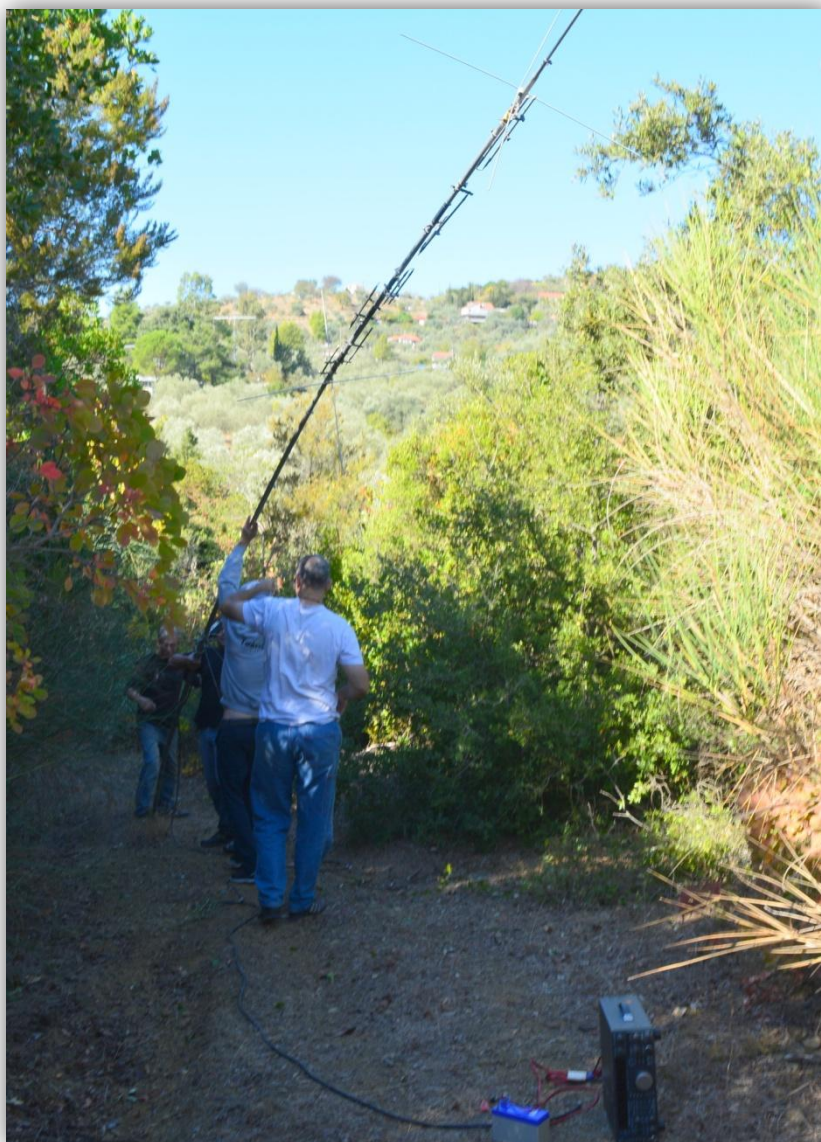
- Καθάρισμα των κλαδιών των πεύκων που αφενός εμπόδιζαν το δίπολο των 80μ και αφετέρου και οι πευκοβελόνες τους έπεφταν στη στέγη βουλώνοντας τα λούκια.
- Τοποθέτηση της R7 ως κεραία RX για το inband ράδιο, 200μ περίπου μακριά. Απλώθηκαν 250μ κάθοδος περίπου και στο τέλος μπήκε η κεραία σε απόσταση 200μ περίπου από την κεραία των 20μ (η πιο κοντινή απόσταση) και στη διεύθυνση των 90 μοιρών. Το ιδανικό θα ήταν να μπει νότια, αλλά δε βόλευε. Όταν η 20μετρική «κοιτάει» Ευρώπη-Αμερική, δεν υπάρχει καμία παρεμβολή. Όταν γυρίζει στις 30 μοίρες (προς Ιαπωνία) η παρεμβολή είναι 3

μονάδες. Όταν κοιτάζει τη R7 (σπάνια περίπτωση) φτάνει στις 7 μονάδες. Μετρήθηκαν και οι απώλειες του καλωδίου και είδαμε σήματα που ακούγαμε 9+ στη βάση της R7 να τα ακούμε 9 μονάδες στο σταθμό μετά απ' όλη την κάθοδο και τις ενώσεις. Το κακό είναι ότι μετά απ' όλα αυτά κι ενώ γίνονταν οι τελικές διορθώσεις στην τοποθέτηση της καθόδου (σκαψίματα και χώσιμο σε κάποια σημεία), τα σήματα έπεσαν πάρα πολύ δίνοντας μας την εντύπωση ότι κάτι συνέβη. Προς διερεύνηση κάποια επόμενη μέρα λόγω και του ότι έπρεπε να φύγουμε λόγω του γάμου του SV1RRX!

- Μεταφέρθηκαν τα πράγματα που έστειλε ο SV8RMA.
- Ανιχνεύθηκε και επισκευάστηκε το πρόβλημα που είχε η κεραία του Inband σταθμού η R7. Ήταν ένας βραχυκυκλωμένος κονέκτορας ο οποίος βραχυκύκλωσε όταν τραβήχτηκε η κάθοδος για να θαφτεί. Αλλάχτηκε και είναι ok.
- Επίσης υπήρχε ένα RCA που ένωνε το αυχνοχ του inband με τον ενισχυτή, που μερικές φορές βραχυκύκλωνε. Αλλάχτηκε με νέο.
- Έγιναν μερικές δοκιμές με πολύ ενθαρρυντικά αποτελέσματα της λειτουργίας του inband ράδιου με το run.
